Identificazione del bene, comprensiva dei confini e dei dati catastali.

Lotto A - Complesso turistico alberghiero denominato ex Hotel Houston:

Lotto B - Compendio immobiliare destinato ad attività commerciale - produttiva:

Lotto C - Edificio destinato ad attività commerciale:

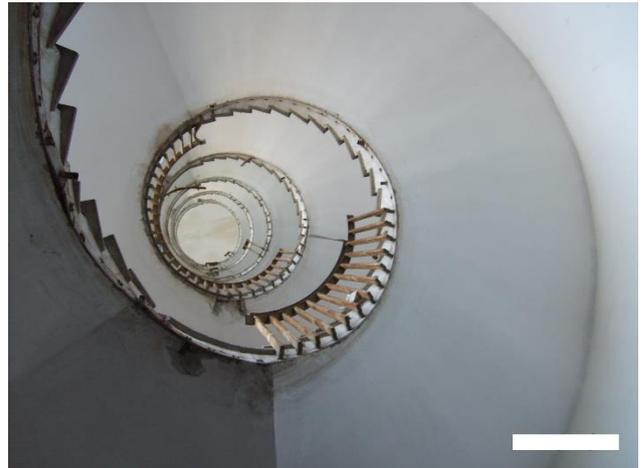
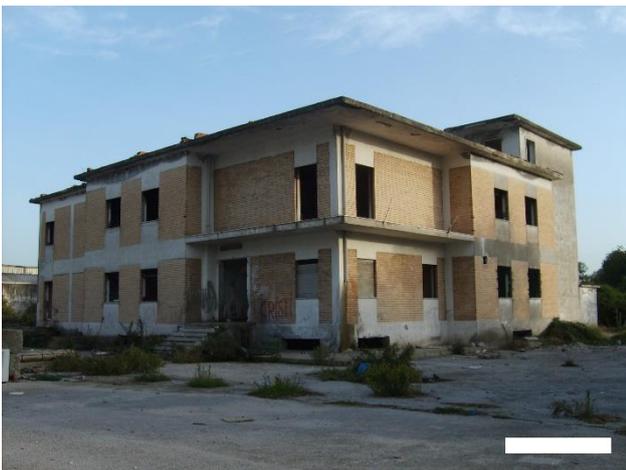
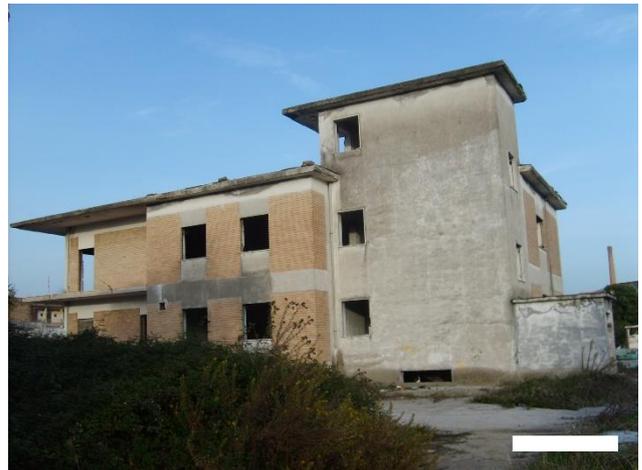
- La palazzina destinata a servizi dell'albergo è un fabbricato composto da un piano seminterrato e due piani elevati fuori terra. La palazzina risulta allo stato completamente vandalizzata, essa è stata interessata da un incendio di rifiuti giacenti ivi, giusta ordinanza del Sindaco pro tempore del Comune di Casagiove (CE) N. 23 del 31.03.2015; la superficie lorda, ricavata dalla consistenza delle planimetrie catastali, è pari a circa 1.360 mq.

Foto esterno palazzina servizi

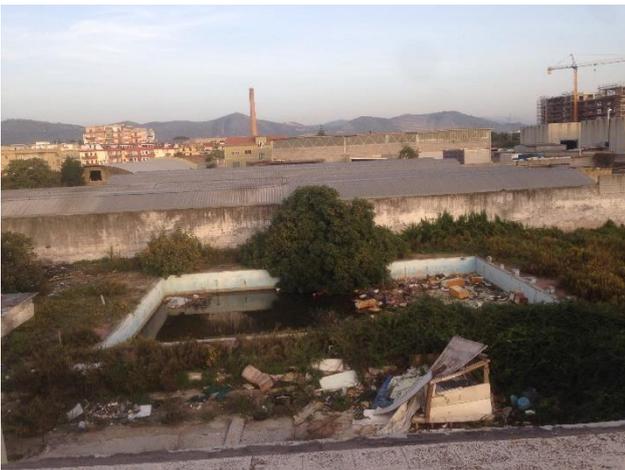
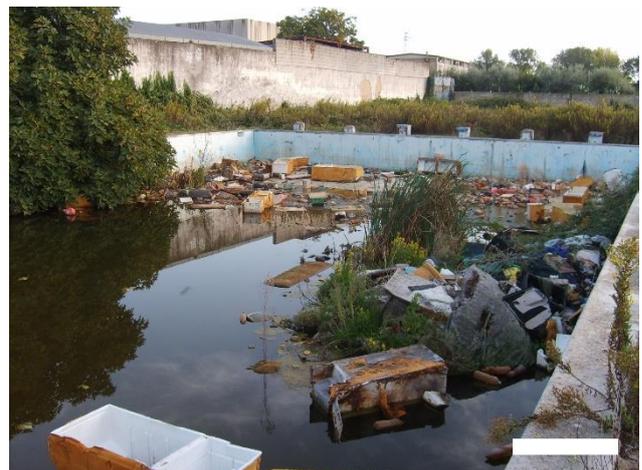
- La piscina presenta uno sviluppo rettangolare ed è dotata di piattaforma perimetrale rialzata rispetto al terreno circostante; lo spogliatoio di servizio alla piscina è costituito da un ambiente di un piano fuori terra di forma rettangolare. La piscina risulta in pessimo stato di conservazione.

Foto piscina

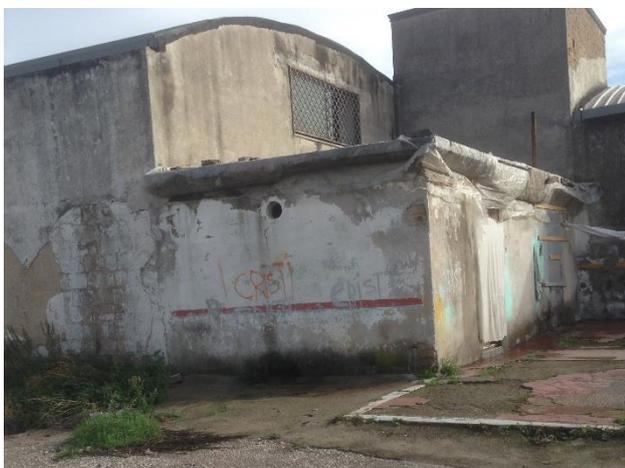
- Lo spogliatoio, che all'atto degli accessi all'intero compendio immobiliare oggetto di stima risulta occupato da ignoti, presenta esternamente un pessimo stato di conservazione; la superficie lorda, ricavata dalla consistenza delle planimetrie catastali, è pari a circa 34 mq.

Foto spogliatoio piscina

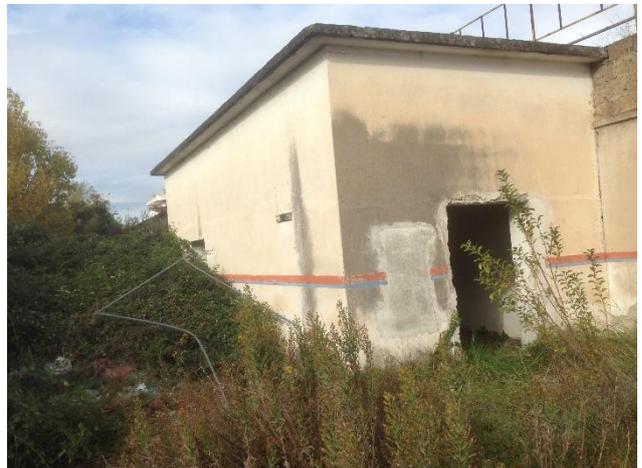
- La cabina elettrica è costituita da due locali di un piano fuori terra di forma rettangolare. La cabina risulta completamente vandalizzata; la superficie lorda, ricavata dalla consistenza delle

Foto cabina elettrica

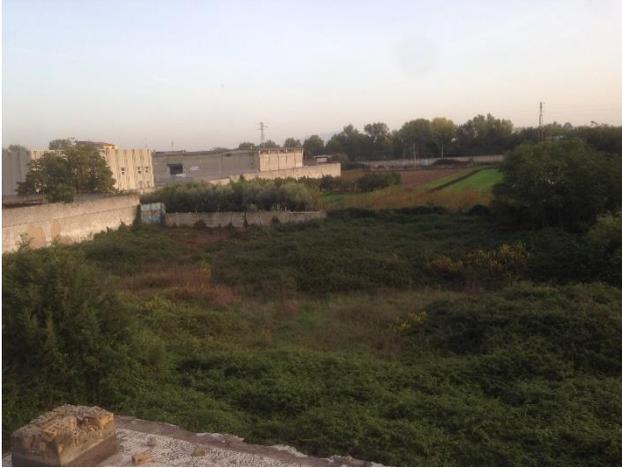
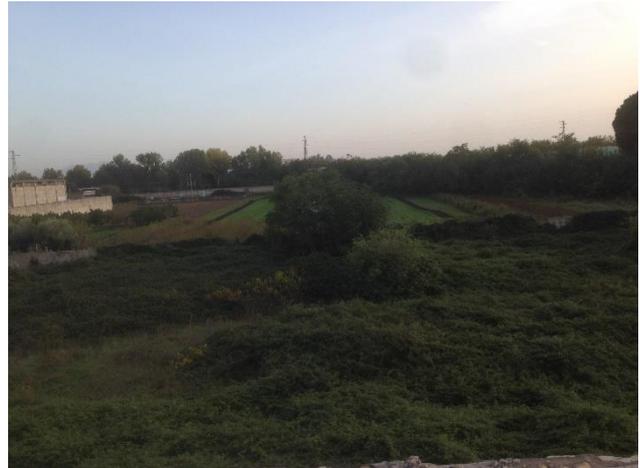
- L'area pertinenziale scoperta in cui sono distribuiti i corpi di fabbrica e le attrezzature sportive risulta invasa da vegetazione spontanea nella maggiore consistenza posta a sud; la consistenza della superficie commerciale rilevata dall'estratto di mappa catastale al netto della superficie occupata dai sopra descritti corpi di fabbrica, calcolata secondo quanto regolato dall'Agenzia del Territorio, è pari a 2.575 mq.

Foto area pertinenziale

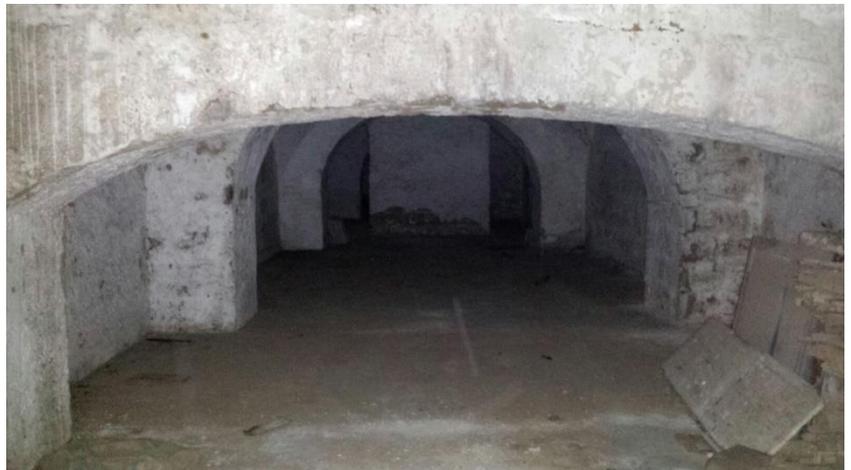
Foto cantinato edificio

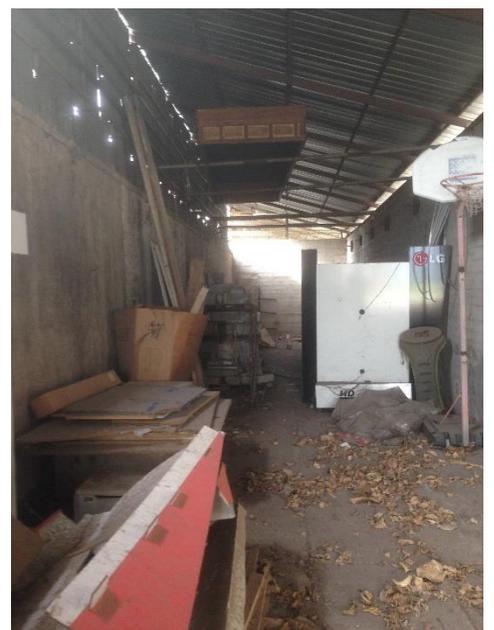
L'edificio è dotato di aree pertinenziali ove sono presenti manufatti edilizi con struttura portante metallica.

Foto manufatto area pertinenziale

Il bene sopra identificato quale Lotto C, stante quanto riportato nel certificato di destinazione urbanistica del 05.07.2016, ricade (all'interno del Piano particolareggiato per il recupero della Via Nazionale Appia) in zona omogenea B/4 – Recupero dell'asse viario del vigente P.R.G. del Comune di Casagiove (CE) e successiva variante. L'edificio che costituisce tale bene è oggetto della C.E. in sanatoria ex L. 47/85 e s.m.i. N.40/98 prat. N.409/98 per la realizzazione delle opere di "ampliamento del piano terra e primo dell'immobile"; immobile quest'ultimo del quale non è riportato nella suddetta C.E. in sanatoria alcun riferimento a titoli edilizi autorizzativi e che pertanto, a parere dello scrivente, ai fini del rilascio di tale C.E. in sanatoria è stato ritenuto legittimo ai sensi del combinato disposto dall'art. 31 della L.1150/42 e dall'art. 10 della L.765/67. L'analisi degli elaborati allegati alla C.E. in sanatoria ex Legge 47/85 N.40/98 fa emergere, rispetto all'attuale stato dei luoghi, l'esistenza di difformità, costituite in particolare dai soppalchi esistenti in alcuni ambienti del piano terra, dalla diversa distribuzione degli spazi interni e del partito delle bucaure esterne, che a parere dello scrivente possono essere legittimate attraverso procedura di accertamento di conformità come disposta dal testo unico sull'edilizia approvato con DPR 380/2001 e s.m.i. ovvero rimosse senza alterare la natura del bene stesso. Per i manufatti con struttura metallica che occupano l'area pertinenziale del suddetto edificio, non risultano rilasciati titoli edilizi autorizzativi; tali manufatti, atteso che a parere dello scrivente non ricorrono gli estremi per la sanatoria ex art.36 del D.P.R. 380/2001 e s.m.i., ovvero all'art.40, comma 6, della legge N. 47/85, dovranno essere rimossi. Non risulta agli atti Certificato di agibilità.

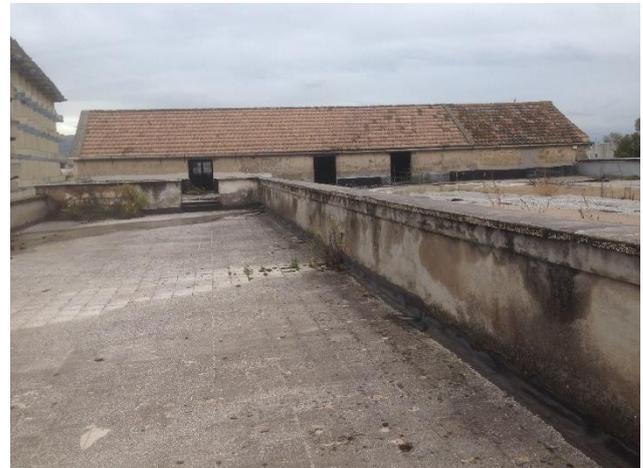
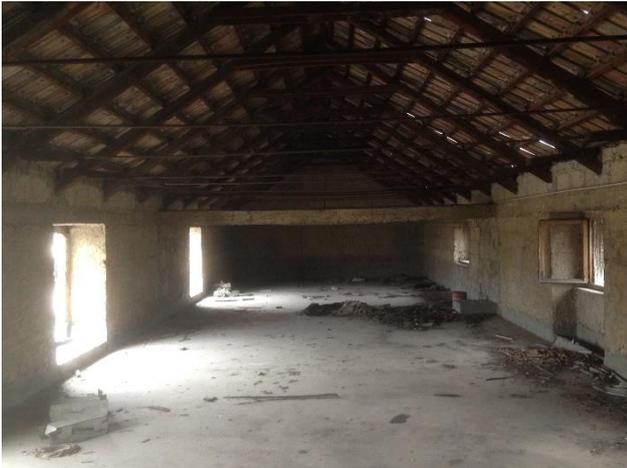
Foto sottotetto edificio
